PENYEBAB TERJADINYA LONGSOR TIMBUNAN BADAN JALAN PADA RUAS JALAN BY PASS KEDIRI- PESIAPAN

I Gede Sastra Wibawa, I Wayan Wiraga,
I G A G Surya Negera dan I Wayan Arya

Abstrak: Telah terjadi longsor pada ruas jalan nasional Kediri-Pesiapan pada akhir 2012. Kejadian longsor terjadi pada timbunan badan jalan dengan ketinggian lebih dari 20 meter. Timbunan badan jalan tersebut telah berumur dan stabil lebih dari 25 tahun (jalan dibangun sekitar tahun 1987). Longsor terjadi pada tiga tempat saat musim hujan pasca dibangunnya drainase dipermukaan timbunan dan Dinding Penahan Tanah (DPT) pada daerah dengan timbunan badan jalan yang cukup tinggi. Pembuatan drainase diatas timbunan yang tidak kedap air dinilai sebagai penyebab utama longsor. Air hujan yang mengalir dalam saluran drainase diatas timbunan meresap kedalam timbunan badan jalan sehingga membuat tanah timbunan menjadi jenuh, berat volume tanah menjadi besar dan kuat geser mengecil sehingga stabilitas lereng timbunan menjadi kecil. Pembuatan drainase diatas timbunan cenderung tidak dibuat kedap air dan menyalahi konsep-konsep pengelolaan stabilitas lereng timbunan.

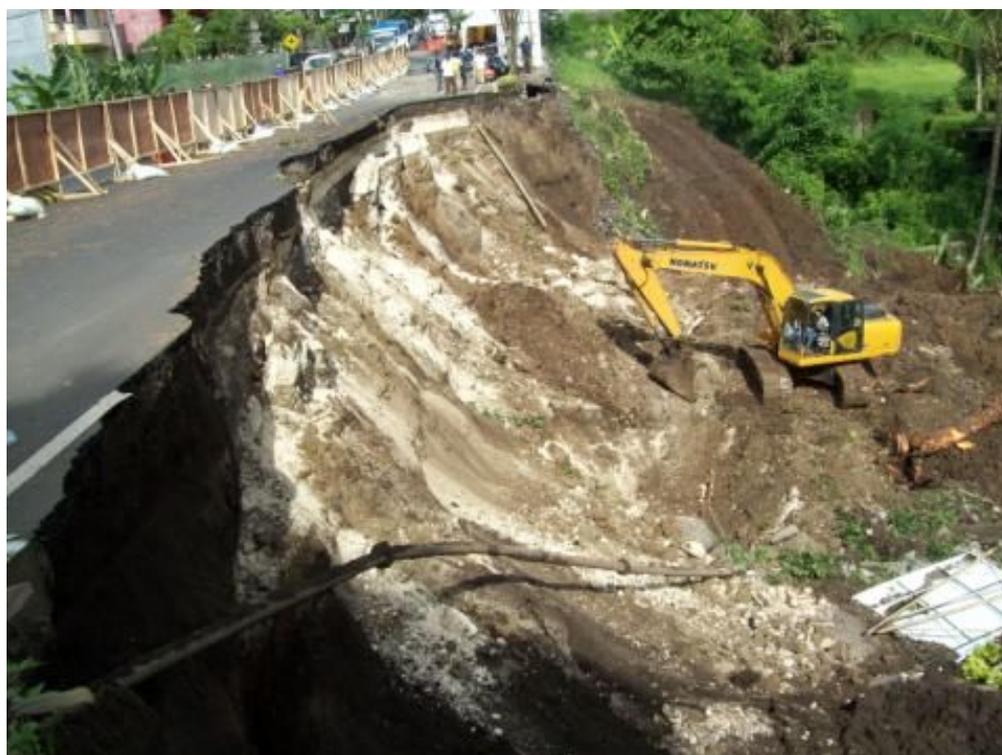
Gambar 1.2: Photo setelah kejadian longsor

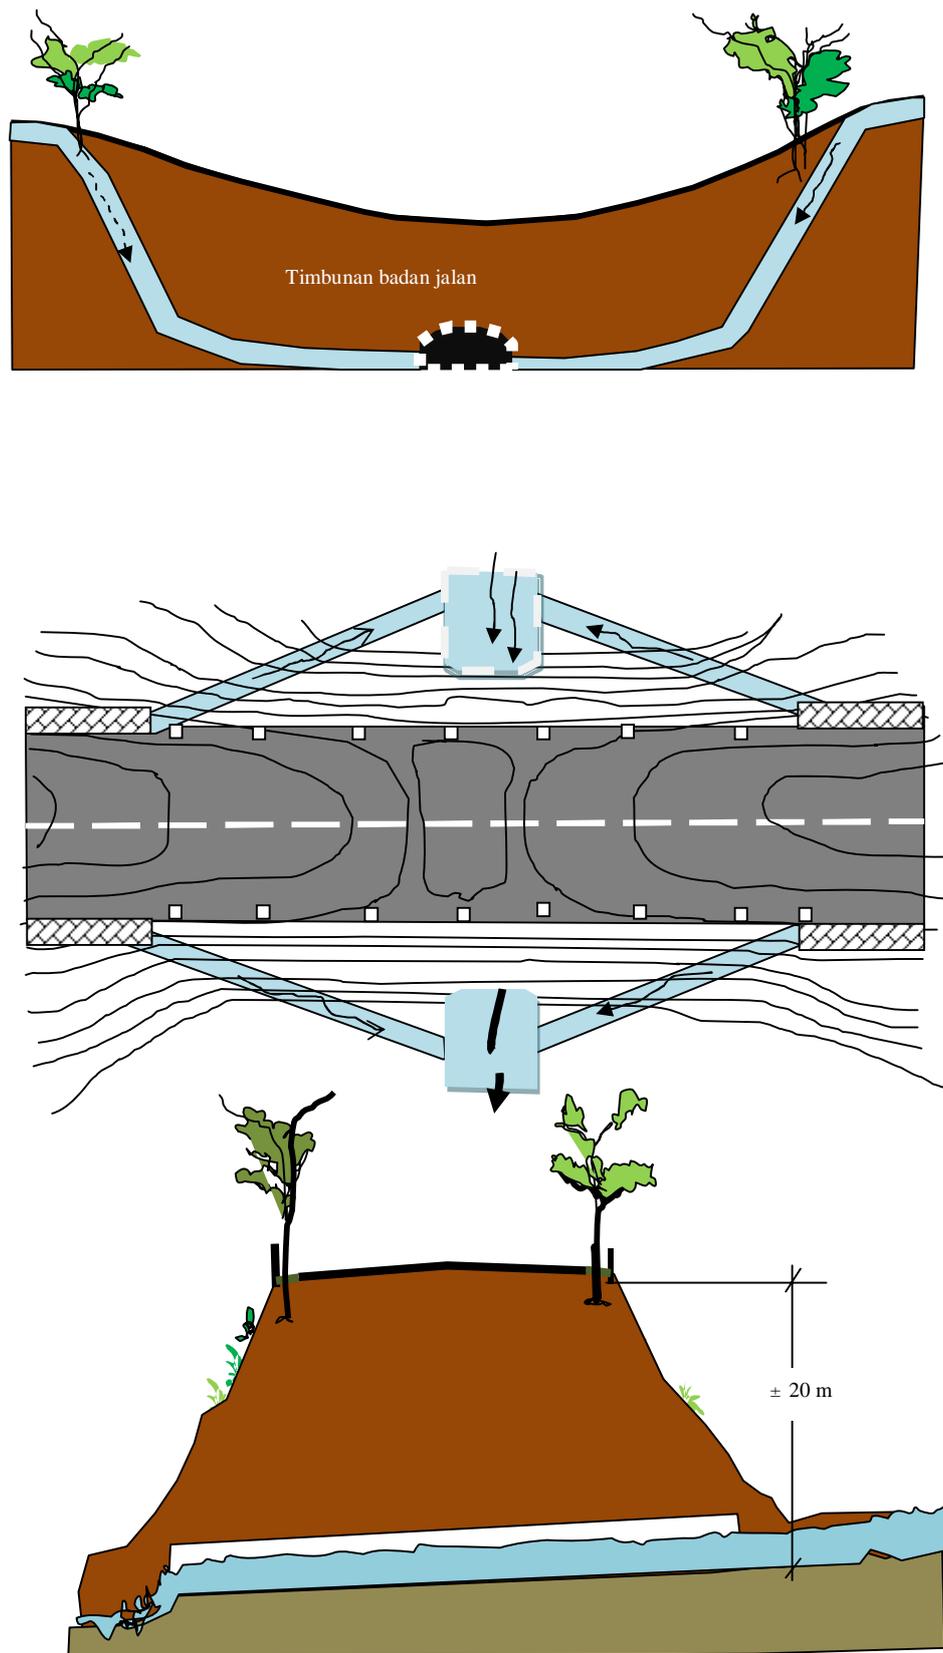
1. Kondisi lereng sebelum terjadinya longsor adalah seperti ditunjukkan pada Gambar 3.1.
2. Kemiringan lereng sekitar 75°
3. Lereng telah stabil selama 25 tahun pasca pembuatan jalan tahun 1987.

Gambar 3.1: Kondisi dan situasi jalan sebelum dibangun DPT, drainase dan trotoar

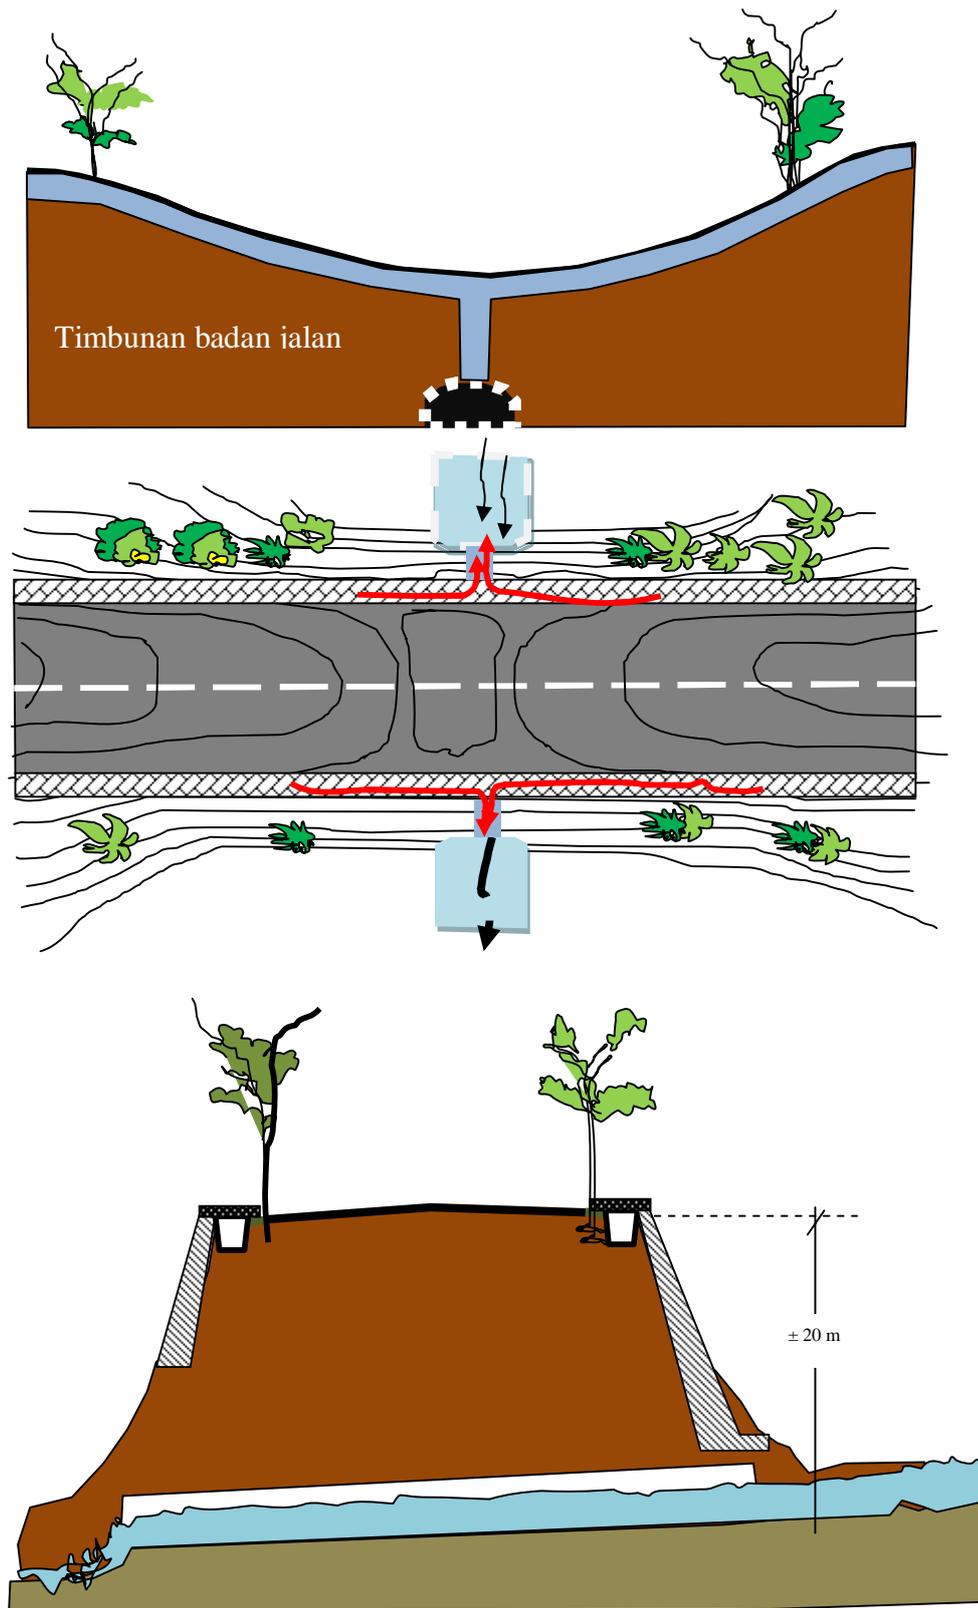
4. Kondisi lereng setelah dibuat DPT, saluran drainase dan trotoar adalah seperti ditunjukkan pada Gambar 2.2.
5. Drainase dibangun diatas timbunan badan jalan dengan ketinggian lebih dari 20 meter dari dasar timbunan.

Gambar 3.2: kondisi dan situasi timbunan badan jalan pasca dibangun drainase, trotoar dan DPT

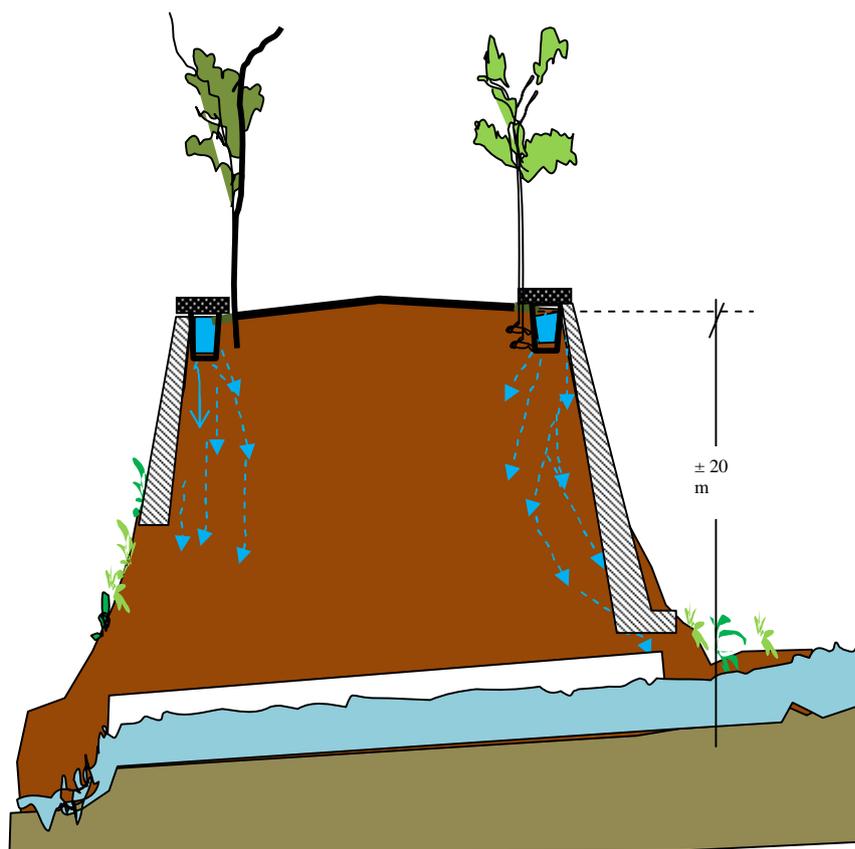
Melihat data, fakta dan runutan cerita sebelum terjadinya longsor pada ruas jalan by pass Kediri-Pesiapan, kejadian longsor dipicu oleh adanya bangunan drainase diatas timbunan badan jalan. Pembuatan saluran drainase diatas timbunan menyalahi konsep-konsep pengelolaan lereng timbunan. Timbunan badan jalan sesungguhnya sudah stabil dan teruji selama 25 tahun terhadap beban kendaraan yang padat dan berat. Timbunan juga sudah teruji oleh adanya infiltrasi air hujan pada lereng timbunan. Selama ini permukaan jalan sudah cukup kedap air karena ditutup oleh lapisan aspal kecuali pada bahu jalan. Saluran yang dibuat diatas timbunan badan jalan diyakini sama sekali tidak kedap air, sehingga air yang mengalir dalam saluran drainase meresap kedalam timbunan badan jalan. Resapan air ini membuat tanah timbunan menjadi jenuh dan berat volume menjadi besar. Bertambahnya kadar air tanah menyebabkan kuat geser tanah menjadi sangat kecil sehingga tidak

mampu memikul beban yang berasal dari berat sendiri tanah jenuh air.

Gambar 4.1 Air hujan dalam saluran meresap kedalam tanah timbunan

Disarankan segera dilakukan perbaikan pada lokasi-lokasi dengan kondisi yang sama dengan kasus tersebut dengan cara membuat dasar saluran kedap air, atau dengan cara mengembalikan saluran drainase tidak melewati permukaan timbunan. Air drainase jalan sebaiknya dibuang sebelum mencapai permukaan timbunan. Pembuatan saluran drainase dan DPT untuk lereng yang sudah stabil dinilai sebagai kegiatan yang tidak tepat. Oleh karena itu tidak disarankan untuk membuat konstruksi seperti kejadian pada ruas jalan by pass Kediri-Pesiapan.

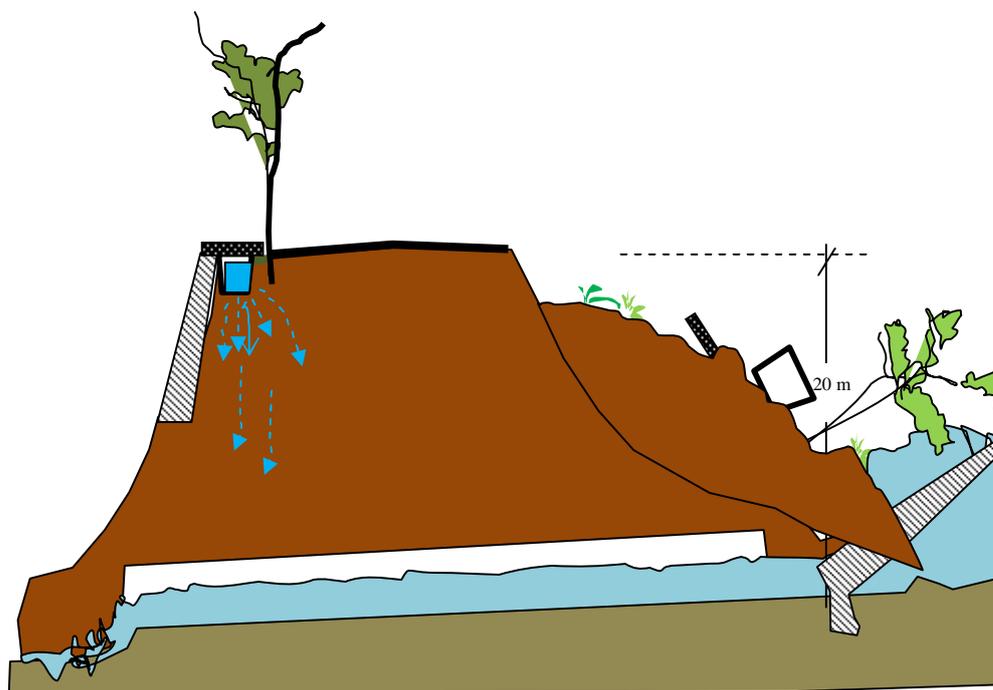
Kejadian longsor ini dinilai sama sekali tidak disebabkan oleh beban yang bekerja diatas muka jalan. Kesalahan utama dari kejadian ini terletak pada perencana dan dinas terkait yang mengizinkan rancangan bangunan drainase diatas timbunan badan jalan. Walaupun terpaksa ada drainase dipermukaan timbunan, maka seharusnya dasar saluran dibuat benar-benar kedap air. Pengawasan saat berlangsungnya pembangunan saluran juga diyakini memiliki andil dalam pembuatan drainase sehingga tidak kedap air. Dinding penahan tanah juga diyakini kualitas dan dimanesinya tidak dibuat sesuai spesifikasi yang ada. Jadi pemahaman akan prinsip-prinsip pengelolaan timbunan belum dipahami oleh pengambil kebijakan maupun personil perusahaan jasa kontruksi yang terlibat dalam proyek ini. Seharusnya DPT membuat lereng timbunan semakin kuat, tetapi dengan adanya beban tanah yang jenuh air, ternyata DPT tidak banyak membantu stabilitas lereng tersebut.

Gambar 4.2: longsor pasca pembangunandrainase dan DPT
