EVALUASI TEHADAP KELONGSORAN KOSTRUKSI PENAHAN/PEMECAH GELOMBANG DALAM RANGKA PENYELAMATAN SITUS DI PURA BATU MEJAN CANGGU

I Nyoman Ramia dan I Ketut Astawa Bagia

THE EVALUATION ABOUT THE EROSION OF BREAKWATER'S CONSTRUCTION TO SAVE THE SITE OF AN ARCHEOLOGICAL FIND AT BATU MEJAN TEMPLE, CANGGU

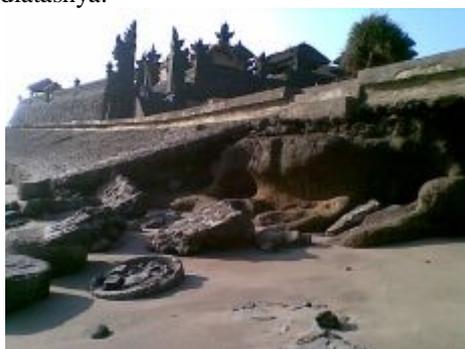
sangat rawan terhadap bahaya abrasi dan bencana longsor. Pada awal tahun 2011 dan tahun 2012 telah terjadi longsor pada perkuatan lereng (pemecah gelombang) sehingga sangat membahayakan kondisi pura tersebut (Gambar 1). Sebagian konstruksi perkuatan mengalami longsor dan hanyut terbawa ombak. Areal yang tersisa menyisakan pemandangan kurang baik khususnya bagi pengunjung yang berada di pantai, mengingat pada sisi atas dari lereng dipergunakan sebagai

Gambar 1. Kondisi Perkuatan Setelah Longsor

Dari hasil pengamatan langsung di lapangan, pada titik-titik tertentu terjadi kerusakan, bahkan pada satu lokasi terjadi kerusakan yang sangat fatal yakni longsor dan ambles terbawa hanyut oleh gelombang dan sudah terjadi berulang ulang setelah perbaikan. Setelah dilakukan pengamatan yang lebih dalam ternyata pada areal tersebut terdapat sebuah Restoran tidak dilengkapi dengan sarana dan prasarana pendukung seperti saluran pembuangan, lebih parahnya lagi terdapat fasilitas *sower* terbuka di depan Restoran yang berhadapan langsung dengan laut, sehingga airnya mengalir secara alami dipermukaan dan meresap melalui celah-celah pasangan batu kali selanjutnya mengalir secara gravitasi ke laut.

Dari kedua hal tersebut di atas tampak jelas bahwa faktor utama penyebab terjadinya kerusakan adalah adanya aliran air di permukaan yang selanjutnya meresap ke dalam pasangan batu kali melalui celah-celah sipan, yang pada akhirnya terjadi aliran air di dalam tanah (*sepage*) yang turut serta menghanyutkan urugan pasir tersebut. Akibat *sepage* dan hanyutnya pasir-pasir tersebut akan terbentuk lubang-lubang kecil (rumah tikus), lama-kelamaan bertambah besar menjadi rongga-rongga dibawah pasangan batu kali, sehingga daya dukung pasangan batu kali menjadi jauh berkurang (tanpa didukung oleh lapisan pendukung di bawahnya).

Akibat beban yang bekerja terutama akibat pengempuran ombak, maka terjadilah keruntuhan.

Solusi yang ditawarkan adalah dengan mengganti bahan timbunan dengan bahan yang lebih baik seperti tanah urug atau sirtu yang dipadatkan dengan baik, di samping perbaikan/pembuatan drainase permukaan agar air tidak meresap ke dalam pasangan batu kali di bawah

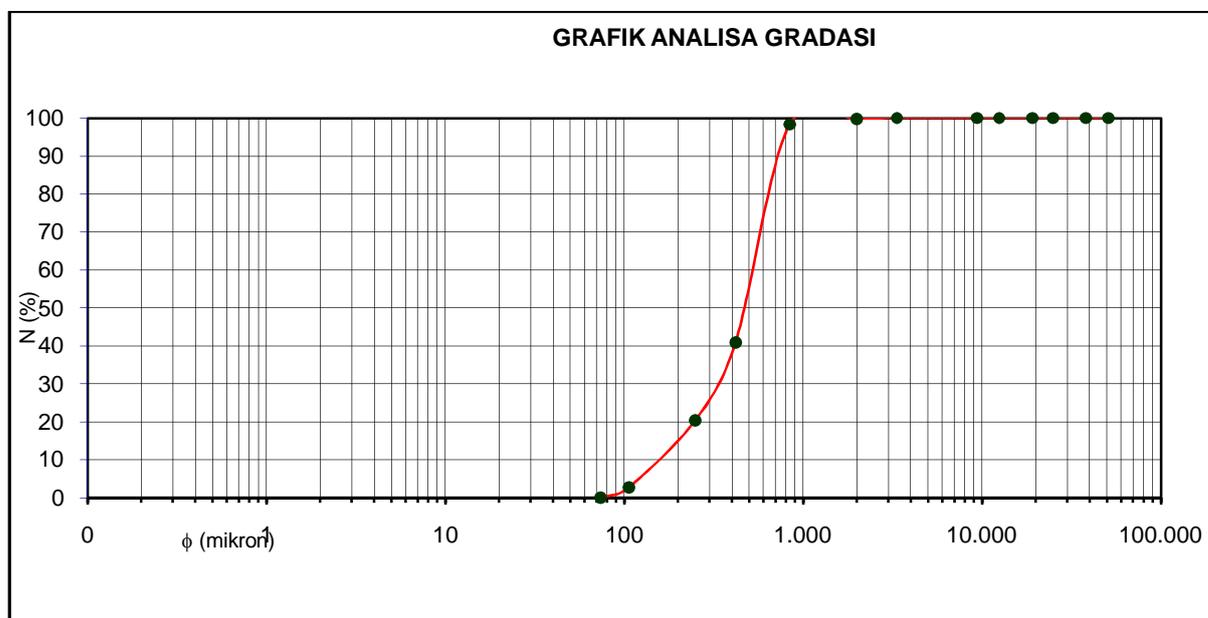
Gambar 2. Grafik Analisa Gradasi Butiran

Dari rangkuman hasil pengujian laboratorium yang tercantum pada tabel 1 dapat dilihat bahwa material yang digunakan sebagai bahan urugan di bawah konstruksi, merupakan pasir murni yang diambil dari pantai yang memiliki nilai kohesi yang sangat kecil.

Dari hasil pengujian laboratorium menunjukkan bahwa tanah pasir yang digunakan sebagai bahan urugan pada daerah tersebut memiliki nilai kohesi yang sangat kecil, dengan sifat pasir yang mudah memoloskan air dengan kata lain memiliki angka porositas yang besar. Hasil pengamatan langsung di lapangan menunjukkan bahwa pada daerah tersebut tidak
