## PENGARUH PLATINA TERHADAP SISTEM PENGAPIAN PADA MESIN VESPA 2 TAK TAHUN 1981

**I Nyoman Sutarna, I Nengah Darma Susila, I Made Aryana**

Jurusan Teknik Mesin Politeknik Negeri Bali

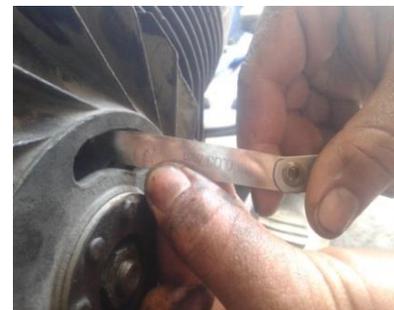
1. Langkah persiapan
  - a. Menyiapkan vespa 2 tak tahun 1981.
  - b. Menyiapkan peralatan pendukung untuk penelitian.
  - c. Menyiapkan mahasiswa untuk membantu dalam pengambilan data.
2. Langkah pelaksanaan
  - a. Pengukuran pada platina, adapun langkah pengukurannya adalah sebagai berikut: (a) melepas penutup kipas pada mesin, (b) memosisikan agar posisi tumit ebonit berada pada puncak tertinggi poros nok (*cam*) rotor. Diperlihatkan pada gambar 2.1

Gambar 2.1 Pengukuran Platina

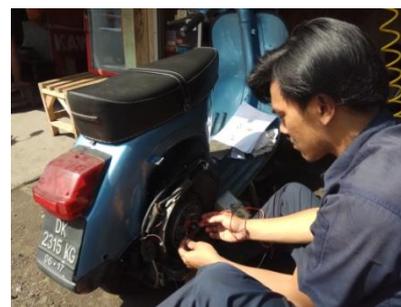
- b. Pengukuran pada kondensor, adapun langkah pengukurannya adalah sebagai berikut: (a) melepas tutup kipas pada mesin, (b) membuka baut pengikat kipas setelah itu lepas kipas dari mesin. Diperlihatkan pada gambar 2.2

Gambar 2.2 Pengukuran Kondensor

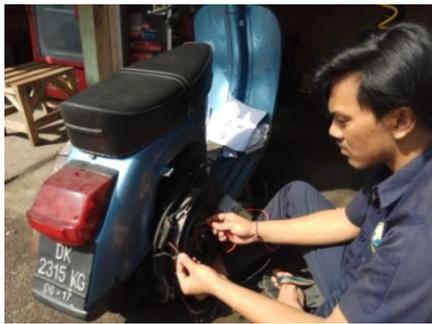
- c. Pengukuran pada kumparan platina, adapun langkah pengukurannya adalah sebagai berikut: (a) melepas tutup kipas pada mesin (b) membuka baut pengikat kipas setelah itu lepas kipas dari mesin. Diperlihatkan pada gambar 2.3

Gambar 2.3 Pengukuran Kumparan Platina
