Journal of Applied Mechanical Engineering and Green Technology

Pengaruh sistem pengapian pada mesin vespa 2 tak tahun 1981

Kata kunci: Mesin vespa 2 tak, tahun 1981, sistem pengapian

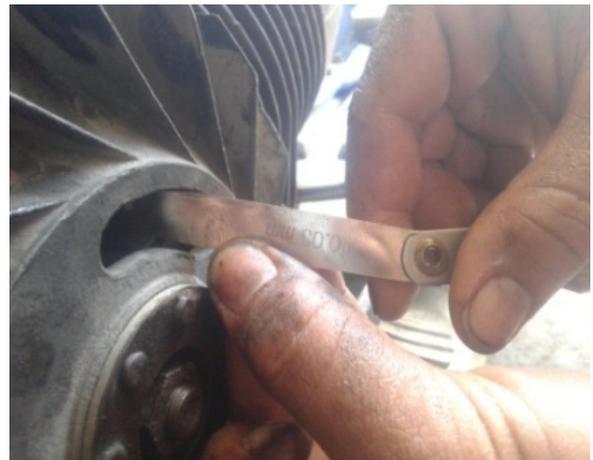
1. Langkah persiapan
 - Menyiapkan vespa 2 tak tahun 1981.
 - Menyiapkan peralatan pendukung untuk penelitian.
 - Menyiapkan mahasiswa untuk membantu dalam pengambilan data.
2. Langkah pelaksanaan
 - Pengukuran pada Platina, adapun langkah pengukurannya adalah sebagai berikut: (a) melepas penutup kipas pada mesin, (b) memosisikan agar posisi tumit ebonit berada pada puncak tertinggi poros nok (cam) rotor seperti pada Gambar 1.
 - Pengukuran pada kondensor, adapun langkah pengukurannya adalah sebagai berikut: (a) melepas tutup kipas pada mesin, (b) membuka baut pengikat kipas setelah itu lepas kipas dari mesin.
 - Pengukuran pada kumparan platina, adapun langkah pengukurannya adalah sebagai berikut: (a) melepas tutup kipas pada mesin; (b) membuka baut pengikat kipas setelah itu lepas kipas dari mesin

Gambar 1. Pengukuran platina

- Kunci ring 14 mm, kunci socket 8-24 mm untuk membuka baut pengikat komponen pengapian
- Obeng +/- untuk membuka baut pengikat platina.
- Feeler gauge untuk mengukur celah pada platina.
- Kompresor udara menghasilkan udara bertekanan untuk membersihkan komponen pengapian.
- Multitester untuk mengecek keadaan koil penyalaan dan kumparan platina

Pada Tabel 1 dapat dilihat dalam pengujian sistem pengapian yaitu celah platina sebelum dioperasikan sebesar 0,03 mm, setelah dioperasikan sebesar 0,05 mm, ada perubahan sebesar 0,02 mm, berarti bagian platina mengalami kerusakan. Penyebab kerusakan karena pengikat platina aus atau longgar, terjadi perubahan celah platina membesar mengakibatkan induksi yang terjadi kecil, dan juga disebabkan keausan pada kontak lepas dan kontak tetap pada platina yang disebabkan pemakaian kapasitas kondensor yang tidak tepat.
