## EVALUASI TERHADAP KINERJA PERKERASAN RIGID PADA PERSIMPANGAN DEWA RUCI (UNDERPASS) JALAN NGURAH RAI

**Abstrak:** Perkerasan beton pada persimpangan Dewa Ruci Kuta dibangun pada anggaran tahun 2012 sampai 2013. Perkerasan beton ini sebagian dibangun diatas box culvert. Jalan beton ini merupakan jalan beton tanpa tulangan. Box Culvert berada di atas permukaan tanah lunak. Ketebalan lapisan tanah lunak pada lokasi ini mencapai 17 meter. Telah terjadi retak memanjang pada ruas jalan arah sunset road sebelah kiri dan kanan jalan. Retak memanjang tersebut tepat berada pada permukaan jalan di atas box culvert. Kejadian ini ditenggarai akibat terjadinya penurunan pada box culvert. Hal ini sudah menyalahi konsep jalan beton yang harus berada di atas permukaan yang stabil. Solusi sementara untuk mengatasi retak ini adalah dengan menutup retak dengan silent dari bahan aspal. Apabila penurunan terus terjadi sampai mengganggu lalu lintas, maka terpaksa harus dioverlay dengan lapisan aspal.

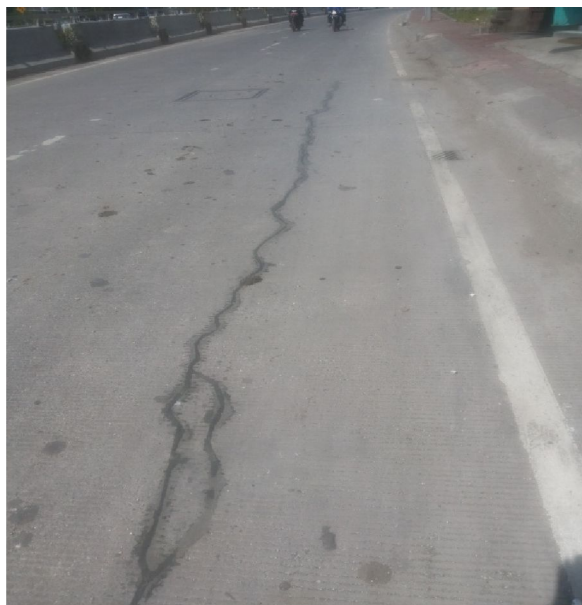
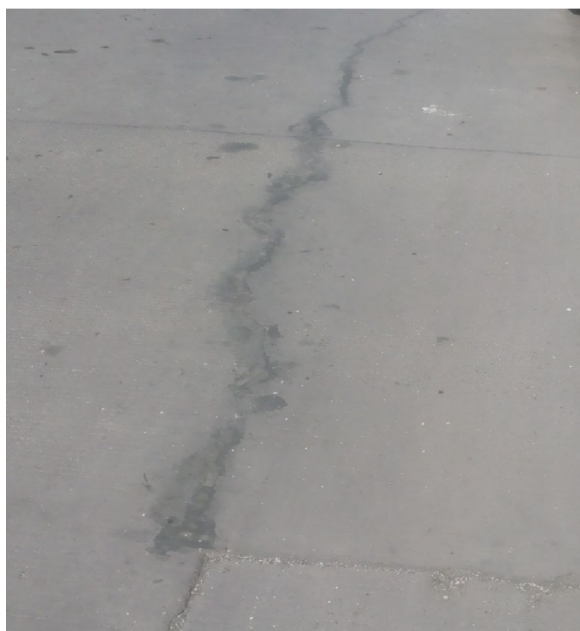
Gambar 3. Retak memanjang diatas box culvert

Box culvert berukuran lebar sekitar 4 meter yang diletakkan di atas lapisan tanah lunak. Telah terjadi retak memanjang pada sisi kiri dan atas jalan arah sunset road. (Gambar 3). Retak ini tepat pada permukaan jalan yang berada di atas *box culvert*. Retak tidak beraturan tetapi dengan alur memanjang searah saluran atau box culver. Retak tersebut sudah ditutup dengan lapisan silent dari bahan aspal. Secara kasat mata tidak /belum kelihatan terjadi setlemen karena belum dilakukan pengukuran di lapangan.

Ketebalan lapisan lunak ini diperkirakan menyebabkan terjadinya penurunan *box culvert*. Penurunan ini terjadi karena tidak ada upaya perbaikan daya dukung tanah sebagai bantalan box culvert. Meskipun tidak terlihat secara kasat mata, penurunan ini menyebabkan terjadinya retak memanjang pada sepanjang alur box culvert. Retak terjadi karena perkerasan beton yang dibuat merupakan perkerasan beton tanpa tulangan. Hal ini tentu menyalahi konsep jalan beton yang seharusnya diletakkan pada permukaan yang stabil.

Untuk pembangunan jalan rigid di atas *box culvert* sebaiknya tidak menggunakan perkerasan beton. Lapisan perkerasan *flexible* (aspal) dinilai lebih tepat untuk menghindari dampak lebih lanjut akibat penurunan box culvert. Kalaupun harus dibangun perkerasan beton, sebaiknya dipastikan box culvert tidak mengalami penurunan dengan melakukan perbaikan daya dukung tanah di bawah *box culvert*. *Quality control* harus dioptimalkan saat proses pembetonan perkerasan sehingga mutu yang dihasilkan sesuai dengan spesifikasi.

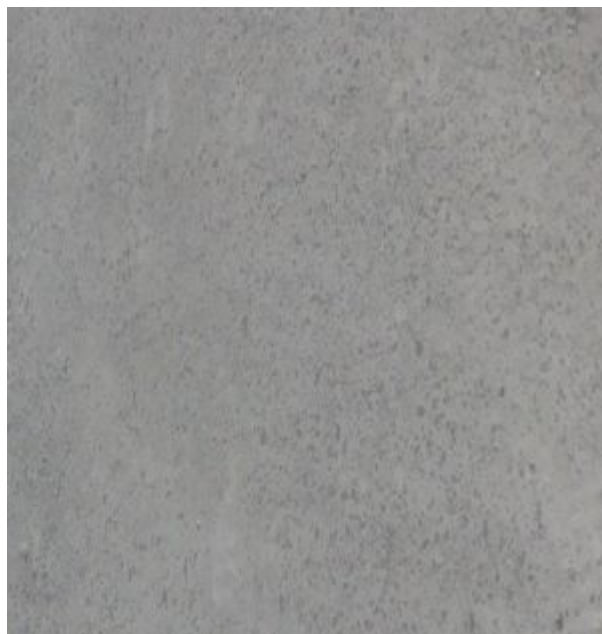
Gambar 4. Keausan permukaan sehingga tidak ada tekstur horizontal lagi.

Disamping itu, di beberapa tempat pada permukaan perkerasan rigid sudah terjadi keausan, atau tekstur melintang beton sudah tidak ada. Kejadian ini nampak sejak jalan mulai dioperasikan yaitu sekitar pertengahan tahun 2013. (lihat Gambar 4). Yang tampak dipermukaan hanya permukaan agregat tanpa tekstur. Sebagian permukaan yang aus sudah ditutup dengan lapisan aspal tipis. Hal ini terlihat di depan Bank BPD (ruas yang By pass arah Nusa Dua). Lapisan aspal tipis ini pun terlihat mulai mengelupas (bulan Mei 2014).

Permukaan beton yang mengalami aus diperkirakan karena mutu beton yang tidak sesuai spesifikasi. Tentu hal ini diakibatkan oleh *quality control* yang kurang maksimal saat proses pembangunan. *Overlay* yang dilakukan terhadap jalan beton sangat menyalahi konsep jalan beton yang seharusnya memerlukan biaya pemeliharaan yang sangat kecil.
