## **Kuat Tekan Beton Pasca Kebakaran pada Struktur Beton Bertulang di Pasar Seririt, Buleleng, Bali**

### *Post-Fire Concrete Compressive Strength on Reinforced Concrete Structures in Market Seririt, Bali*

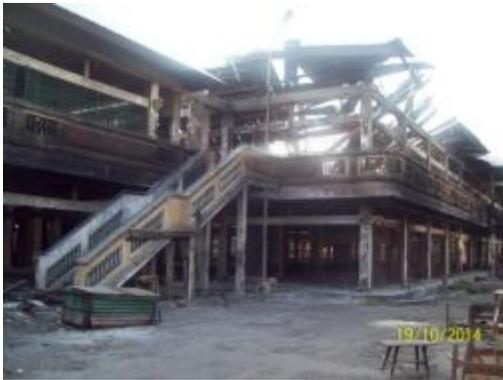
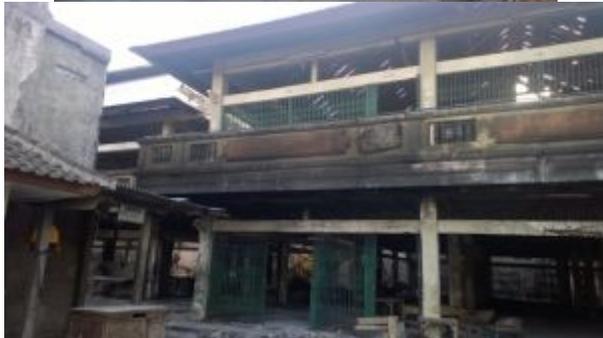
Gambar 1. Tampak dari Depan Kondisi Pasar Seririt Pasca Kebakaran

Kebakaran merupakan salah satu musibah yang sering menimpa masyarakat salah satunya adalah kebakaran yang terjadi pasar Pasar Seririt di Kota Seririt, Kabupaten Buleleng, Provinsi Bali. Kebakaran terjadi pada tanggal 3 Juli 2014 yang menghanguskan seluruh kios yang ada di dalam pasar. Kondisi Pasar Seririt pasca kebakaran ditunjukkan pada Gambar 1, di mana seluruh area pasar terlihat gosong namun tidak merata karena masih ada bagian yang tampak baik.

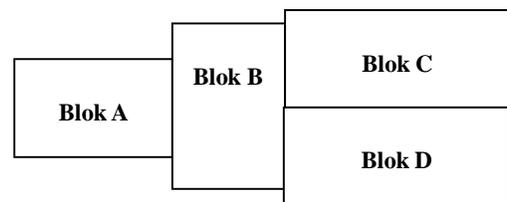
Gambar 2. Blokplan Bangunan Pasar Seririt, Buleleng

Pasar Seririt memiliki 4 blok bangunan yang masing-masing bangunan berlantai 2 seperti diperlihatkan pada Gambar 2. Masing-masing blok memiliki jarak terpisah sehingga tidak saling terhubung secara struktural.

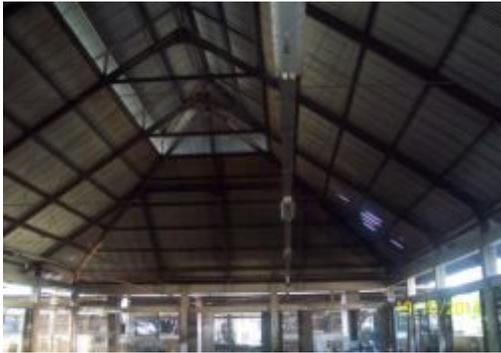
mengalami kebakaran seluruhnya namun tingkat kerusakan tidak sama antara satu blok dengan blok yang lain. Kerusakan pada lantai 1, paling parah terjadi di blok A dan B yang ditunjukkan oleh Gambar 3. Kerusakan meliputi kolom, balok dan plat lantai dengan keretakan dan pengelupasan selimut beton yang cukup luas dan merata. Kerusakan seperti itu tidak terjadi di lantai 1 blok C dan D.

Gambar 3. Kondisi Atap di Blok A dan B yang Masih Utuh

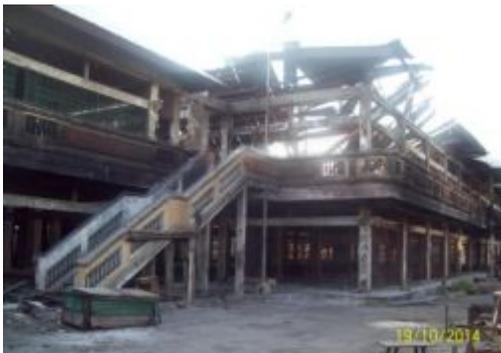
Kerusakan pada lantai 2 paling parah terjadi di blok C dan D yang ditunjukkan oleh Gambar 4. Besarnya api dan panas yang timbul dari kebakaran menyebabkan kerusakan struktur rangka baja atap. Keretakan dan pengelupasan yang cukup luas juga terjadi di area ini namun hal ini tidak terjadi di blok A dan B.

Gambar 4. Kondisi Atap di Blok C dan D yang Rusak Parah

1. Analisis struktur menggunakan mutu beton yang terkecil agar diperoleh kondisi paling ekstrim dan diperoleh perbaikan yang maksimal.
2. Mengupas seluruh selimut beton yang ada dan menggantikannya dengan selimut beton yang baru.
3. Mengganti seluruh plat lantai beton dengan yang baru sehingga kriteria ketebalam minimum untuk ketahanan kebakaran tercapai.

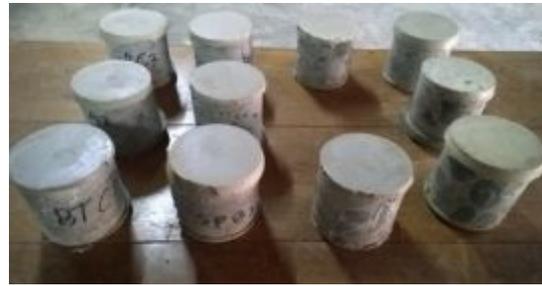
Gambar 5. Benda Uji Beton Inti

Sampel beton inti berasal dari *core drill*. Sampel sebelum dites dipersiapkan terlebih dahulu dengan cara dipotong tingginya hingga rasio *L/D* adalah 1 seperti diperlihatkan pada Gambar 5. Di mana *L* adalah tinggi dan *D* adalah diameter benda uji. Pada kedua ujung benda uji diberi lapis perata beban (*capping*) dengan belerang.

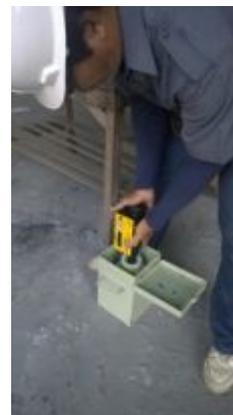
Gambar 6. Pengujian Ketepatan Pengukuran Hammer dengan Anvil

Alat Hammer sebelum digunakan, dilakukan uji ketepatan pengukuran menggunakan Anvil. Uji ketepatan ini penting untuk mengetahui tingkat kebenaran hasil pengujian seperti yang diperlihatkan pada Gambar 6.
