PENYEBAB TERJADINYA LONGSOR TIMBUNAN BADAN JALAN PADA RUAS JALAN BY PASS KEDIRI- PESIAPAN

I Gede Sastra Wibawa, I Wayan Wiraga,
I G A G Surya Negera dan I Wayan Arya

Abstrak: Telah terjadi longsor pada ruas jalan nasional Kediri-Pesiapan pada akhir 2012. Kejadian longsor terjadi pada timbunan badan jalan dengan ketinggian lebih dari 20 meter. Timbunan badan jalan tersebut telah berumur dan stabil lebih dari 25 tahun (jalan dibangun sekitar tahun 1987). Longsor terjadi pada tiga tempat saat musim hujan pasca dibangunnya drainase dipermukaan timbunan dan Dinding Penahan Tanah (DPT) pada daerah dengan timbunan badan jalan yang cukup tinggi. Pembuatan drainase diatas timbunan yang tidak kedap air dinilai sebagai penyebab utama longsor. Air hujan yang mengalir dalam saluran drainase diatas timbunan meresap kedalam timbunan badan jalan sehingga membuat tanah timbunan menjadi jenuh, berat volume tanah menjadi besar dan kuat geser mengecil sehingga stabilitas lereng timbunan menjadi kecil. Pembuatan drainase diatas timbunan cenderung tidak dibuat kedap air dan menyalahi konsep-konsep pengelolaan stabilitas lereng timbunan.

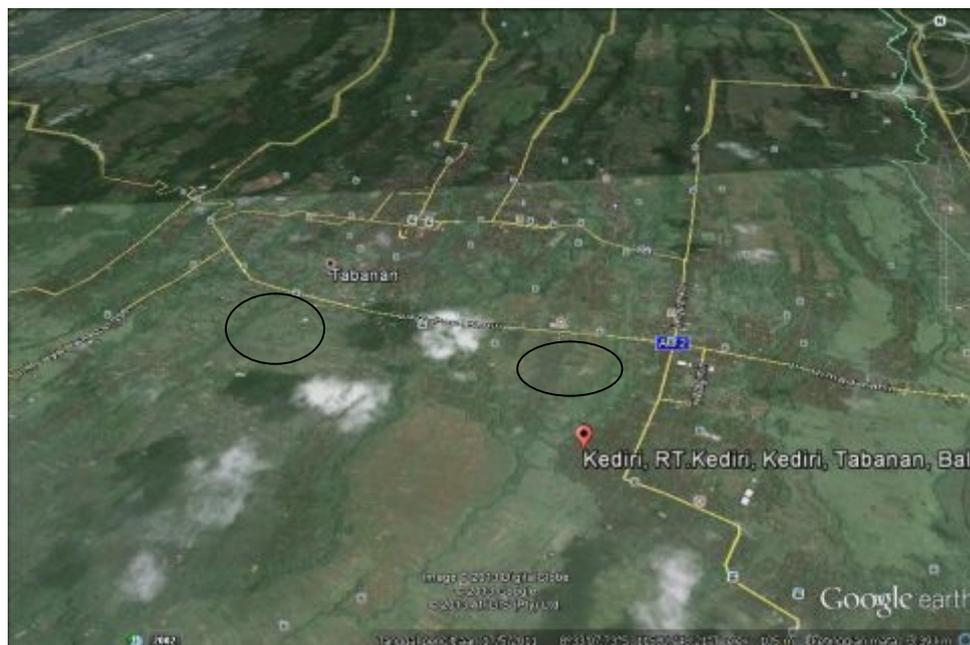
Gambar 1.1: Lokasi terjadinya longsor

tahun 2012, terjadilah longsor di tiga tempat pada ruas jalan ini. Tempat longsor adalah tepat dimana DPT dan saluran drainase tersebut

dibangun, yaitu pada section Kediri-Sanggulan dan Grogak-Dauh Pala.
